ESCUELA PROFESIONAL DE INGENIERÍA CIVIL

“Vulnerabilidad sísmica en viviendas autoconstruidas en el anexo
Saños Grande distrito El Tambo Huancayo 2020”

TESIS PARA OBTENER EL TITULO PROFESIONAL DE:
INGENIERO CIVIL

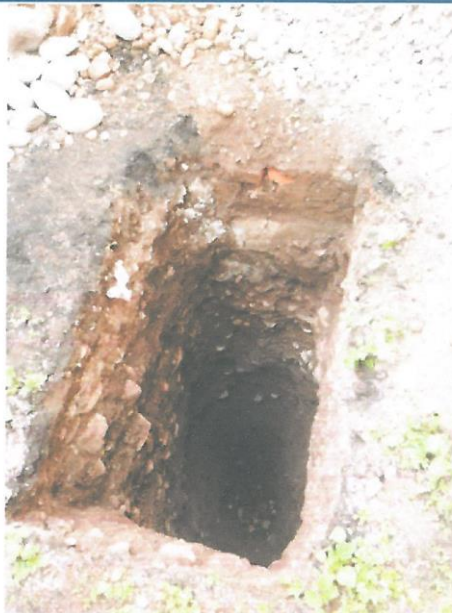
Foto N°1: Vista de la calicata C-1.
